RIPAIR

CONTRÔLE COMPLET N° 2203CGH_12

Marque : **ADVANCE** Taille : **22** N° de série : **8684P81136**
 Modèle : **Alpha 6** Int : **Bleu blanc** Ext : **Orange bleu blanc**

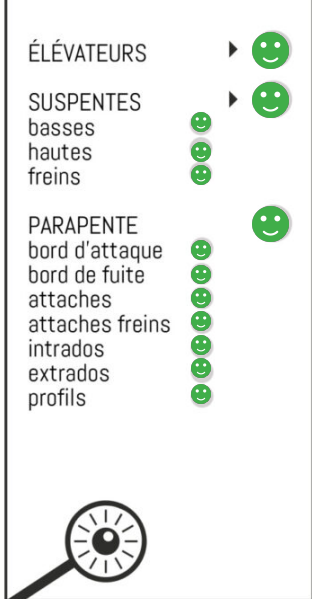
ÉTAT VISUEL

- ÉLÉVATEURS
- SUSPENTES basses
- SUSPENTES hautes
- freins
- PARAPENTE bord d'attaque
- bord de fuite
- attaches
- attaches freins
- intrados
- extrados
- profils

Patte d'attache A1 refaite à neuf à gauche.

Pose repair, extrados 2 à droite.
